LÄMPÖKUVAUS SÄHKÖKUNNOSSAPIDOSSA

Opinnäytetyö 2011

Thermal Imaging in Electrical Maintenance, 37 pages, 2 appendices

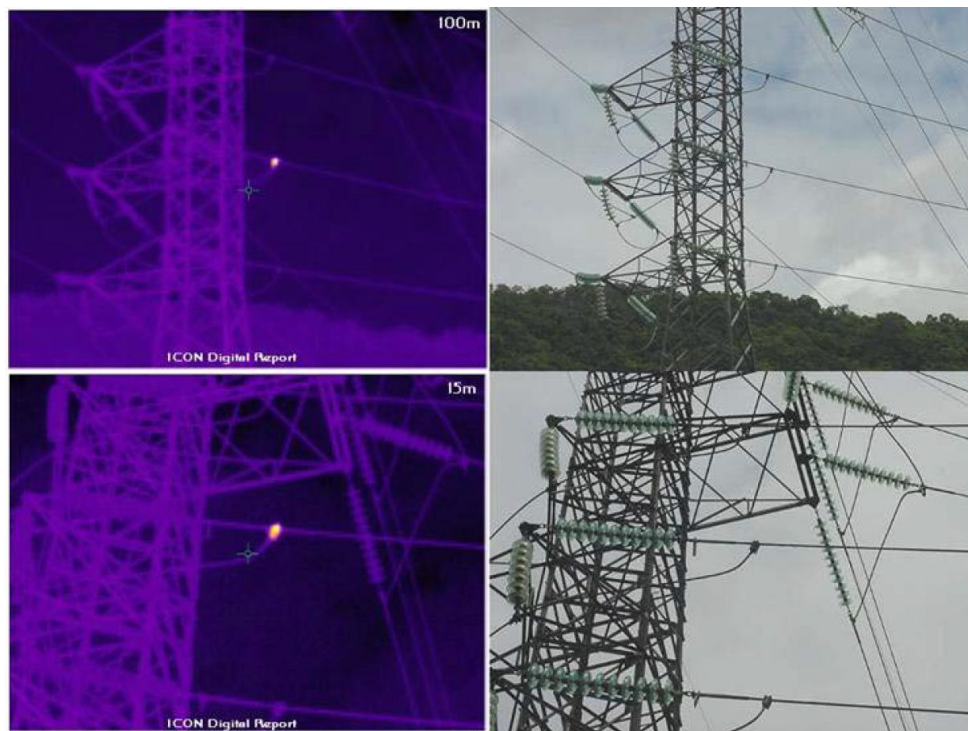
Kuva 6 Sähkölínjan kuumentunut liitos (Hietanen 2009)

Kuumentunut liitos on mahdollista havaita myös pidemmän välimatkan päästä, mutta tarkan lukeman saamiseksi olisi kuitenkin hyvä päästä lähemmäksi. Aina luotettavien johtopäätösten tekeminen ei kuitenkaan ole kovin yksinkertaista. Vikojen kriittisyyttä ei voi suoraan laittaa tärkeysjärjestykseen sen mukaan kuinka kuuma kohde on muihin viileämpiin komponentteihin verrattuna. Pelkkä lämpötila ei aina ole luotettava osoitus vian vakavuudesta vaan tulkintojen tueksi on syytä olla muita mittaustuloksia. Hyödyllisempi lähestymistapa kuin määrittelemällä tärkeysjärjestys lämpötilan mukaan, on ottaa huomioon kaikki komponentteihin vaikuttavat tekijät. Lämpökuvauksen suorittajan ymmärtäessä kuvattavan laitteiston toimintaa, myös lämpökuvauksesta saadut hyödyt ovat suuremmat. (Fluke Corporation & The Snell Group 2009.)

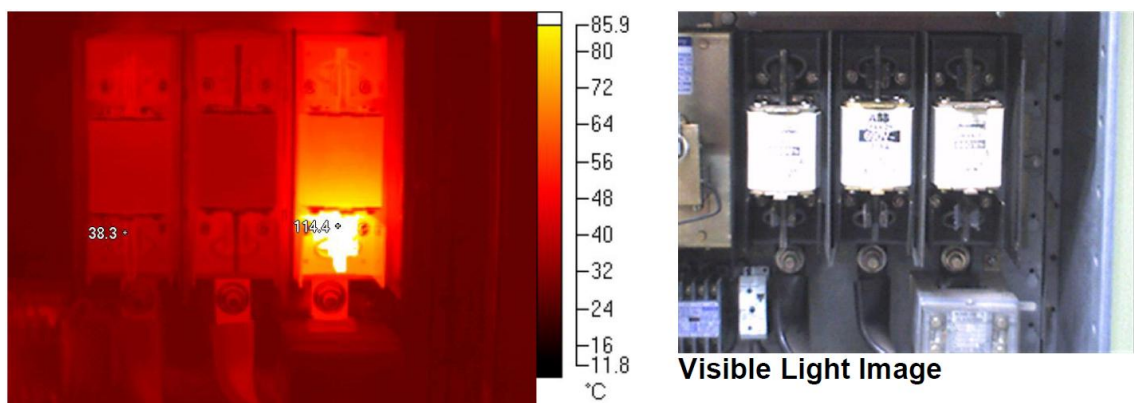
Kuva 7 Syöttöpumpun kahvasulakkeet (Efora Oy 2011a)

Kuvan 7 mukaisessa tilanteessa ei paljaalla silmällä ole näkyvissä mitään hälyttävää, kun taas lämpökuva paljastaa, että yhden vaiheen kahvasulakkeen piti-
men lämpötila on erittäin korkea. Tilanne on korjattava mahdollisimman nopeasti.

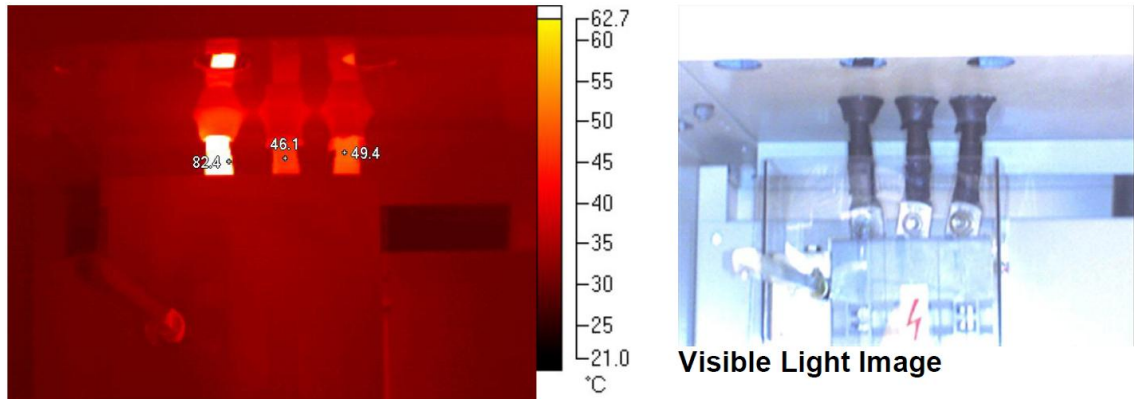
Kuva 8 Sähkösuotimen pääkytkimen liitokset (Efora Oy 2011a)

Valokuvassa näkyvä läpinäkyvä suoja estää lämpötilan mittaamisen läheltä liitoskohtia, mutta kaapelin kohonnut lämpötila on selvä merkki lisäselvitysten ja korjauksen tarpeesta.

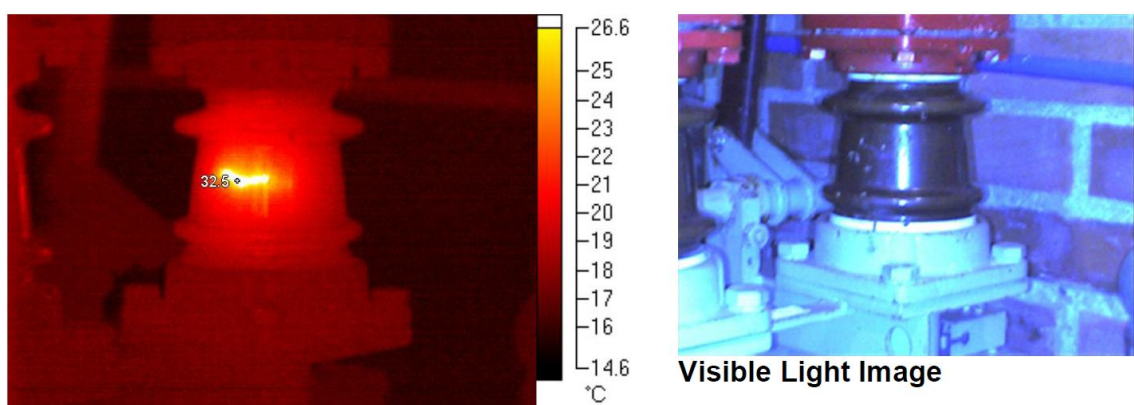
Kuva 9 Pumppuaseman 10 kV:n katkaisijan eristimen kohonnut lämpötila (Efora Oy 2011a)

Löydetyt poikkeavat lämpötilat voivat auttaa löytämään myös epätavallisempia vikoja. Kuvan 9 katkaisijan eristimen kohonnut lämpötila paljastaa, että eristin ei ole täysin kunnossa.

Huollossa selvisi, että katkaisijassa oli vettä ja se oli osittain ruostunut. Katkaisijan veitset olivat myös jumiutuneet ja ne täytyi avata väkisin (Efora Oy 2011b). Ilman lämpökuvausta toimimaton katkaisija olisi voinut jäädä havaitsematta.

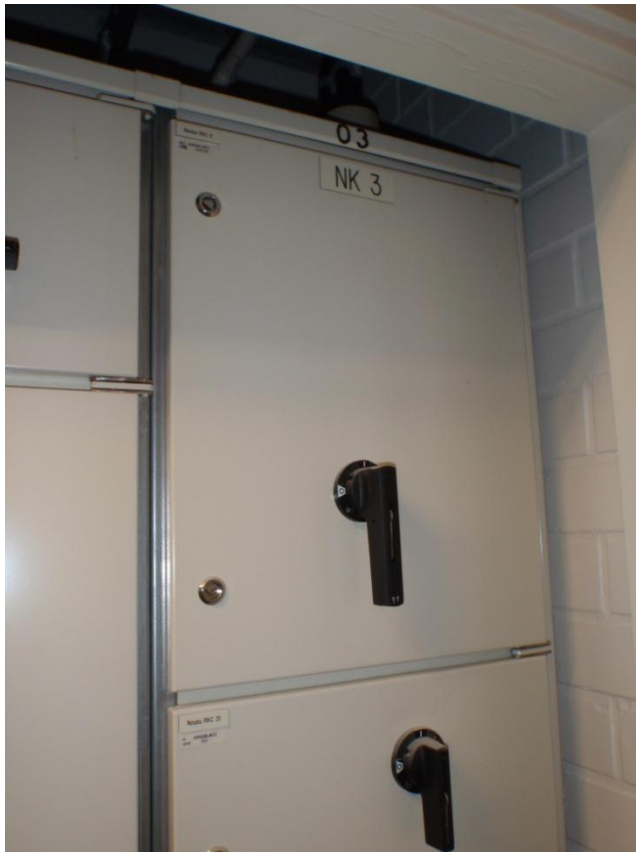
Kuva 11 Keskuksen luukkujen avaus vaatii jännitteen poiskytkemisen

NK 3:n kuvaaminen lämpökameralla ei ollut kuvauksia suoritettaessa mahdollista. Keskuksen (kuva 11) luokkuja ei voinut avata ilman jännitteen katkaisemista.

Mikäli keskus tarkastettaisiin lämpökameralla, on kuvausvalmistelut tehtävä etukäteen.

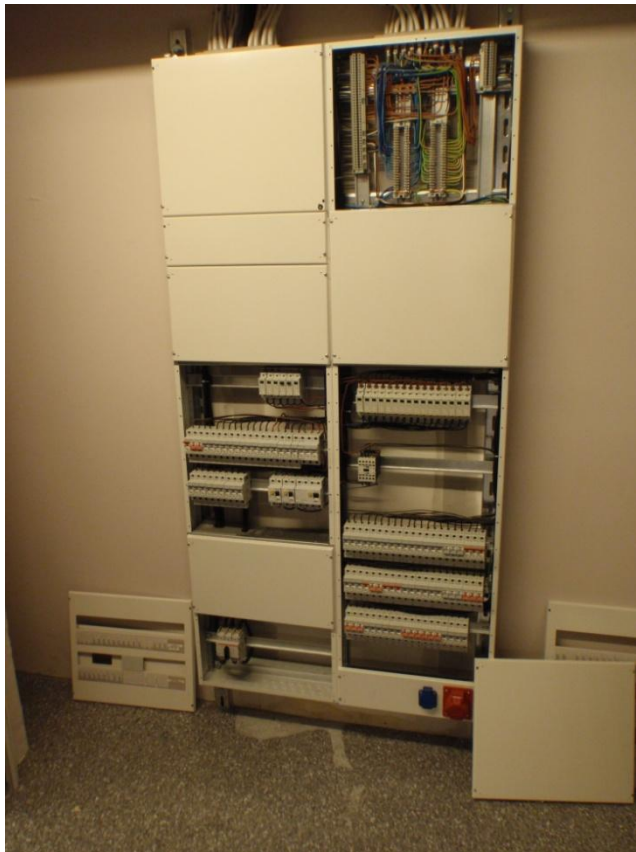
Kuva 12 Ryhmäkeskus 1 luukut avattuna lämpökuvausta varten

Ryhmäkeskus 1 (kuva 12) oli mahdollisuus kuvata tarvittavin osin kokonaan. Riviliittimet ja liitokset olivat lämpötilamittausten perusteella kunnossa.

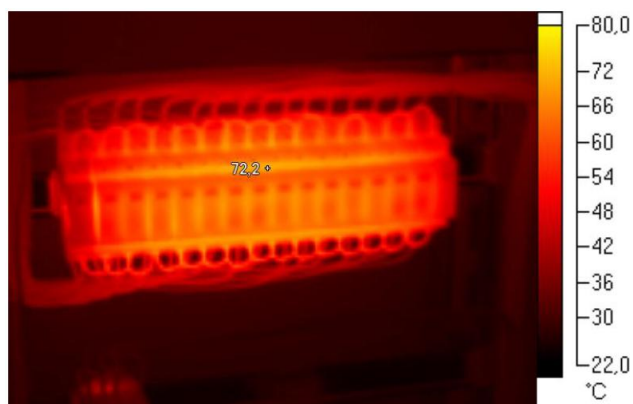
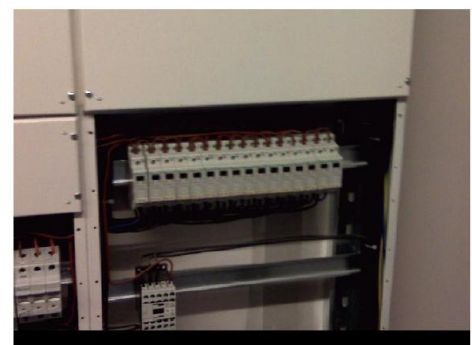
Kuva 13 Kuumentuneet releet RK1:ssä

Keskuksen syötöstä mitatut virrat osoittivat että ensimmäisen vaiheen kuormitus oli muita korkeampi, jonka myös erottaa lämpökuvasta lämpökuvausraportissa (liite 2) Lämpötilojen ero ei kuitenkaan ollut merkittävän suuri. Keskuksessa sijaitsevien releiden lämpötila taas oli korkea (kuva 13). Releiden lämpötila oli noin 70 °C, eli yli 50 °C ympäristön lämpötilaa korkeampi.

Lähekkäin olevat releet eivät mahdollisesti pääse tuulettumaan tarpeeksi. Releiden kestävyys kannalta tilannetta olisi syytä selvittää lähemmin.

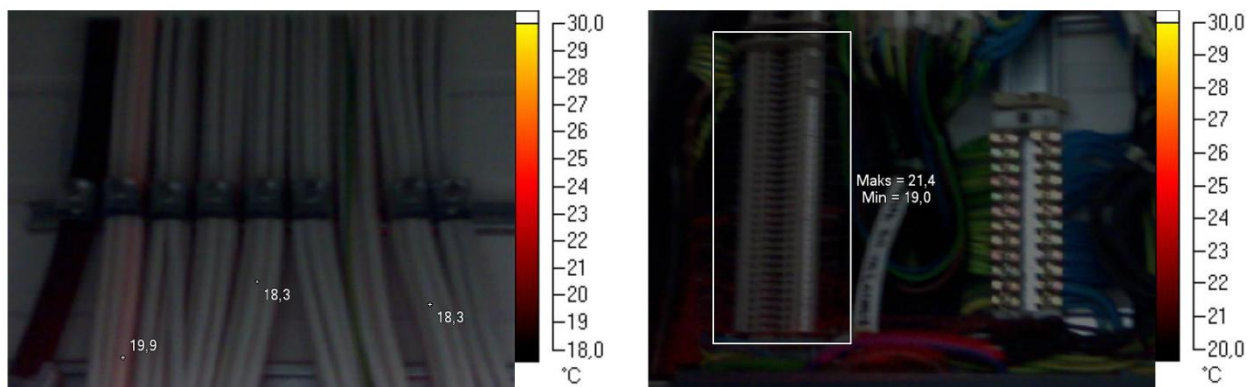
Kuva 14 Ryhmäkeskus 11:n ryhmäjohtojen ja riviliittimien lämpökuvat

Ryhmäkeskus 11:n pääkytkimen kuvaus ei onnistunut jännitteellisenä suljettuna olevan luukun takia. Keskukselta lähtevistä ryhmäjohtoista tai keskuksen riviliittimistä ei ollut havaittavissa korkeita lämpötiloja (kuva 14).

Koska mitään poikkeuksellista ei havaittu, ei yksittäisten ryhmien kuormitusta mitattu.

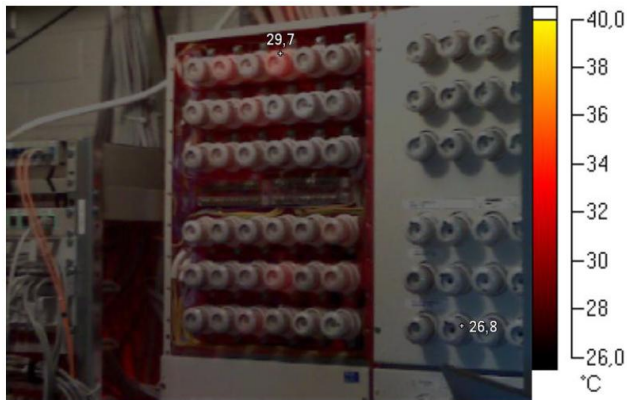
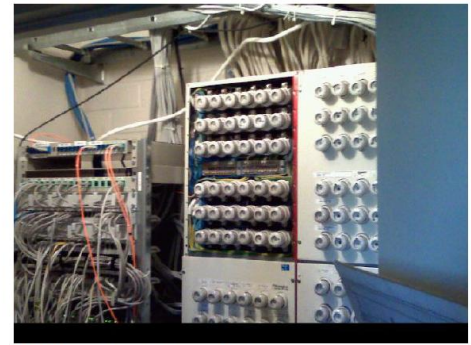
Kuva 15 Keittiön sulaketaulun lämpökuva

Keittiön ryhmäkeskuksen 21:n lämpökuvaus (kuva 15) ajoittui väärään ajankohintaan, koska kuormitus ei ollut suurimmillaan. Kuvaushetkellä moni keittiön laitteista ei ollut käytössä.

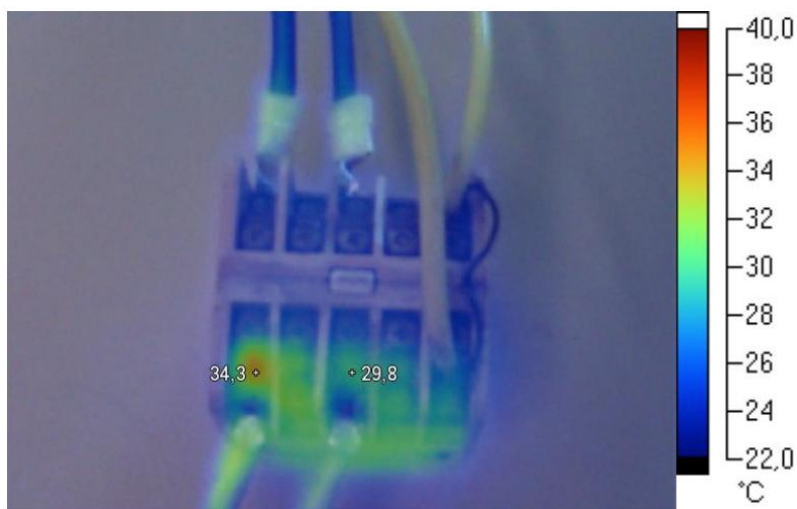
Kuva 16 Laboratoriossa tehty vikatilanne – löysä liitos

Laboratoriossa kuvatuissa lämpökuvuissa oli järjestettynä kaksi vikatilannetta. Molemmissa tilanteissa oli vierekkäin kaksi vaihetta, joista toisen liitokseen oli tehtynä lämpenemistä aiheuttava vika. Ensimmäisessä kytkennässä toisen vaiheen ruuviliitos oli löysällä (kuva 16).

Vaiheiden virtojen ollessa lähes samat (6,57 A ja 6,61 A), oli lämpötilaero löysän ja ehjän liitoksen välillä n. 4,5 °C. Toisessa kytkennässä osa toisen vaiheen

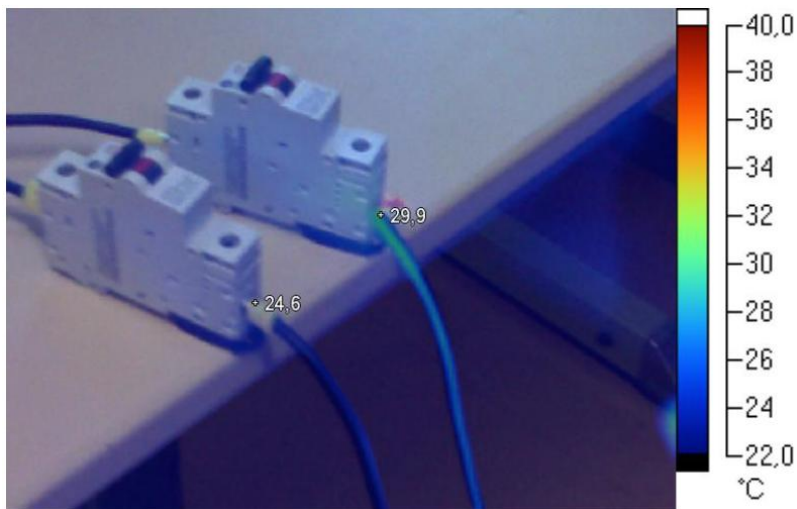
Kuva 17 Laboratoriossa tehty vikatilanne – huono kytkentä

kaapelin säikeistä ei ole kytkentäruuvien alla kiinni vaan taivutettu ulospäin (kuva 17).

Myös toisessa tilanteessa lämpötilaero oli selvästi havaittavissa lämpökameralla. Vaiheiden liitosten välillä oli noin 5 °C:n ero. Virrat olivat 5,06 A ja 5,18 A.
